藤沼ダムの決壊原因と復旧方針について

Burst Factors and Restoration Method of Construction of the Fujinuma Dam

渡辺 健[†] 渡邊 浩樹^{††}
 (WATANABE Takeshi) (WATANABE Hiroki)

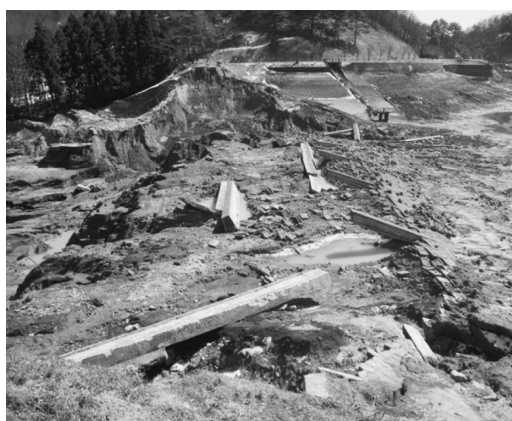
藤沼ダムは、福島県の中央部にある須賀川市長沼地区に位置し、灌漑面積 837 ha、貯水量 150 万 m³、堤高 18.5 m、堤長 133.2 m の昭和 24 年度に築造された均一型アースダムであり、「ため池百選」にも選ばれた市民憩いの場であった。しかし、東日本大震災により堤体が決壊し、死者・行方不明者 8 名、家屋被害 124 戸、農地へ土砂が流入 90 ha という甚大な被害をもたらした(写真-1)。

写真-1 本堤決壊後の様子

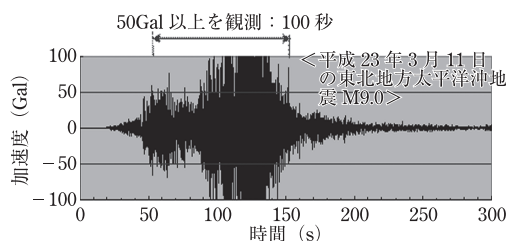
委員会の検証により、①地震応答解析によると堤頂部の地震動が最大 442 Gal に達し、かつ 50 Gal 以上の地震動が 100 秒間も継続した過去に経験のない地震動であったこと(図-1)、②堤体は近代的な施工に比べると締固め度が小さく、特に砂分に富む上部盛土は水で飽和されている部分があり、今回のような地震動を受けるとさらに強度低下を示すこと(図-2)が判明した。これらの結果から、藤沼ダムの決壊は、強い地震動がもたらした上部盛土の強度低下により、貯水池側へ初期すべりが発生し、その後、すべり 2 からすべり 4 が順次発生したことにより、堤体越流・侵食を誘発し引き起こしたと推定された¹⁾(写真-2)。

図-1 地震応答解析による堤頂部の地震動

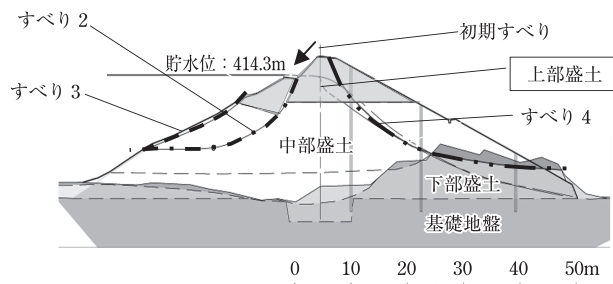
図-2 旧堤体の盛土層およびすべり面

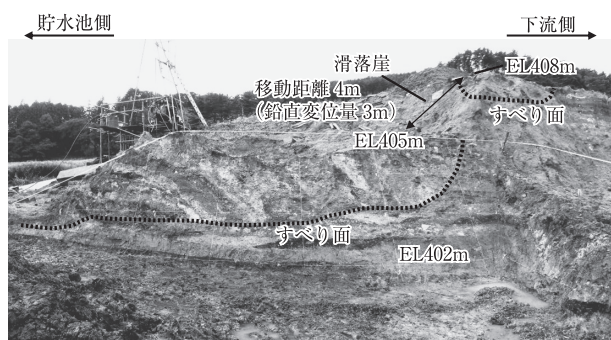
写真-2 すべり面の状態 (本堤部)

前述のとおり、藤沼ダムは初期の貯水池側へのすべりが堤体越流・侵食を誘発し、止水効果の低下などによる副次的な下流側のすべりを伴い決壊に至ったものと考えられる。堤体の形状、タイプは、これらを踏まえ盛立て材料やゾーン区分の検討を行い、安定性に対し信頼性の高い中心遮水型として復旧する(図-3)。

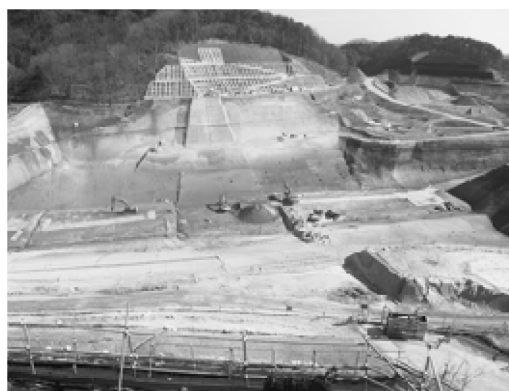
写真-3 本堤の復旧状況

藤沼ダムの復旧工事は、平成25年10月に着手し、平成26年度末の工事進捗率は約40%である。本年7月からは本堤の盛立て工事が本格的に始まり、平成28年度末の完了を目指している。今後、ダム管理の体制整備などが必要となるが、引き続き、安全・安心なダムの構築に向けた取組みを進めたいと考えている(写真-3)。
